Monicakerk

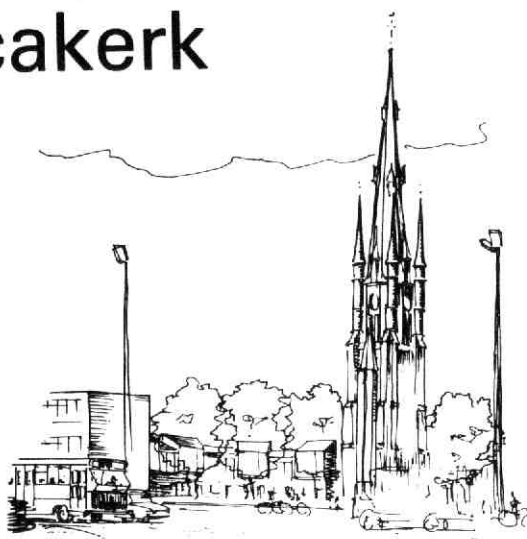
De toren van de St. Monicakerk is, indien de kerk zou worden gesloopt, als zelfstandig object te behouden. Hij steunt of leunt nergens op het kerkgebouw en staat blijkens zetting-scheuren geheel op eigen benen.

ZETTINGEN IN DE ST MONICAKERK RONDOM DE TOREN, OPGENOMEN 29 APRIL 1977 DOOR TH. HAAKMA WAGENAAR EN E. M. VAN THIENEN.
A = HAARSCHEUR B = ZETTING C = GROTE ZETTING
