# Elleboogkerk herrijst

Bijna vier jaar nadat de Elleboogkerk in vlammen opging is een begin gemaakt met de herbouw. Het cascoherstel van het historische kerkgebouw is in volle gang en daarmee is de troosteloze ruïne in het stadsbeeld binnenkort verleden tijd.

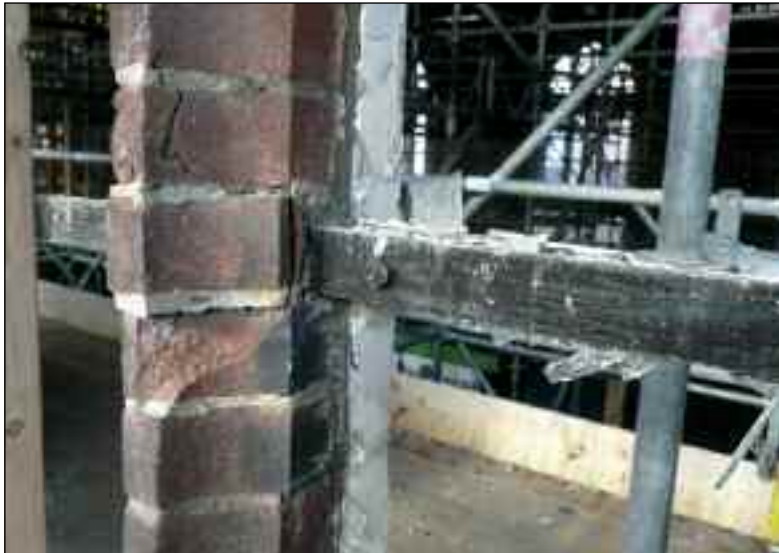
De beschadigde montantstenen en brugstaven in de vensters die wachten op herstel.

grootste, maar wel een van de meest complexe onderdelen van het project. De plaatselijk herstelde en ingeboete bakstenen en voegen moeten zo nauw mogelijk aansluiten bij het bestaande werk, dat door de jaren verkleurd en verweerd is geraakt. Met oude stenen en diverse voegmonsters wordt gezocht naar reparaties die bij deze karakteristieke situatie zo goed mogelijk aansluiten. Voor het herstel van de stenen kerkvensters zijn nieuwe montantstenen gemaakt, speciale bakstenen die in vorm zijn gebakken met holle rondingen. Deze zullen plaatselijk worden bijgekleurd om de oude stenen zo goed mogelijk te benaderen.
