## RESTAURATIE VAN TWEE SCHOUWEN

Begin van dit jaar zijn in Utrecht twee 15e-eeuwse schouwen gerestaureerd. De ene bevindt zich in het pand Achter Clarenburg 2, de andere, pas vorig jaar bekend geworden, in een van de achterhuizen van Kromme Nieuwe Gracht 68.

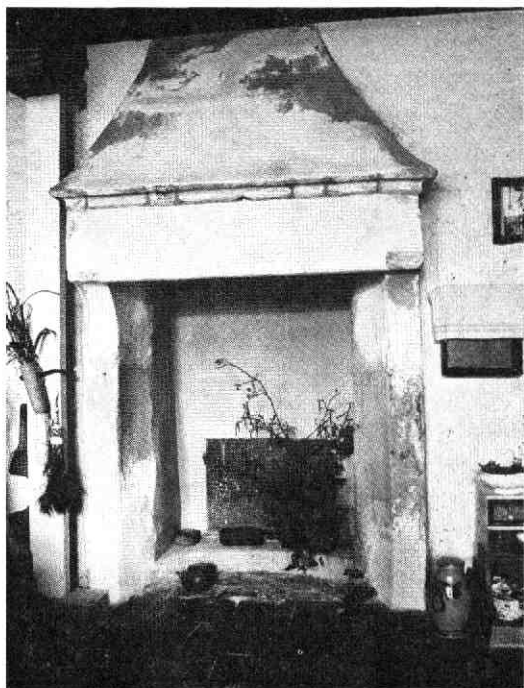
De schouwen waar het hier om gaat, zijn van een veel eenvoudiger karakter. Zij hebben wel een tufstenen kroonlijst, maar het fries is bij beiden onversierd, terwijl de geprofileerde architraaf ontbreekt. Het is niet onmogelijk dat de eenvoudige uitvoering te maken heeft met hun plaats in minder belangrijke op de verdieping gelegen vertrekken. Dit is des te aannemelijker als men bedenkt dat een veel rijker uitgevoerde gotische schouw, die zich nu in het Centraal Museum bevindt uit het pand Kromme Nieuwe Gracht 68 afkomstig is. Onderling is er verschil aan te wijzen in constructie en materiaalgebruik. De schouw in Achter Clarenburg 2 heeft twee houten consoles die het bakstenen fries dragen. Dit fries is ingenieus gemetseld uit staande, enigszins taps toelopende moppen waardoor gewelfwerking ontstaat. De houten consoles zijn bepleisterd en worden ondersteund door naar voren buigende vlakke pilasters die eindigen in kraagstenen met een kraagprofiel. Bij de schouw in een achterhuis van Kromme Nieuwe Gracht 68 is de constructiewijze omgekeerd. Het fries wordt hier gedragen door een houten voorlaten, die op twee zandstenen schoorstenen rust.

Links de schouw in Kromme Nieuwe Gracht 68, boven die in Achter Clarenburg 2.

De restauratie bestond bij beide schouwen uit herstel van fries en boezem. Bij de schouw van Kromme Nieuwe Gracht 68 was de houten laten vergaan, waardoor de boezem uiteenviel. Vermoedelijk was dit gebeurd omdat het materiaal niet vuurbestendig was. Bij de schouw van Achter Clarenburg 2 was het fries tot voor twee jaar nog intact, zij het dat sommige bakstenen loszaten, maar tengevolge van heiwerk in de naaste omgeving begaf ook dit fries het. Gelukkig waren de bakstenen en de tufstenen lijst onbeschadigd, zodat ze opnieuw ingemetseld konden worden.

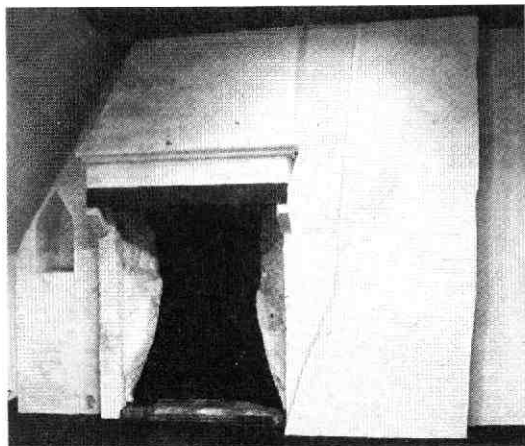
Hoewel dergelijke schouwen vaak gepolychromeerd waren zijn hier alleen op de schouw in Achter Clarenburg 2 restanten van rode kleur op het fries aangetroffen; verder bij beide alleen kalklagen. Ook van haardstenen is geen spoor gevonden, vermoedelijk doordat die pas in de 16e eeuw toegepast werden.
