Opgefriste muurschilderingen

Na de kap zijn nu ook de gewelven weer helemaal in orde gemaakt. Onlangs verdwenen de steigers en kon de kerk weer feestelijk in gebruik worden genomen. Wat is er allemaal gedaan?

door SANDRA HOVENS

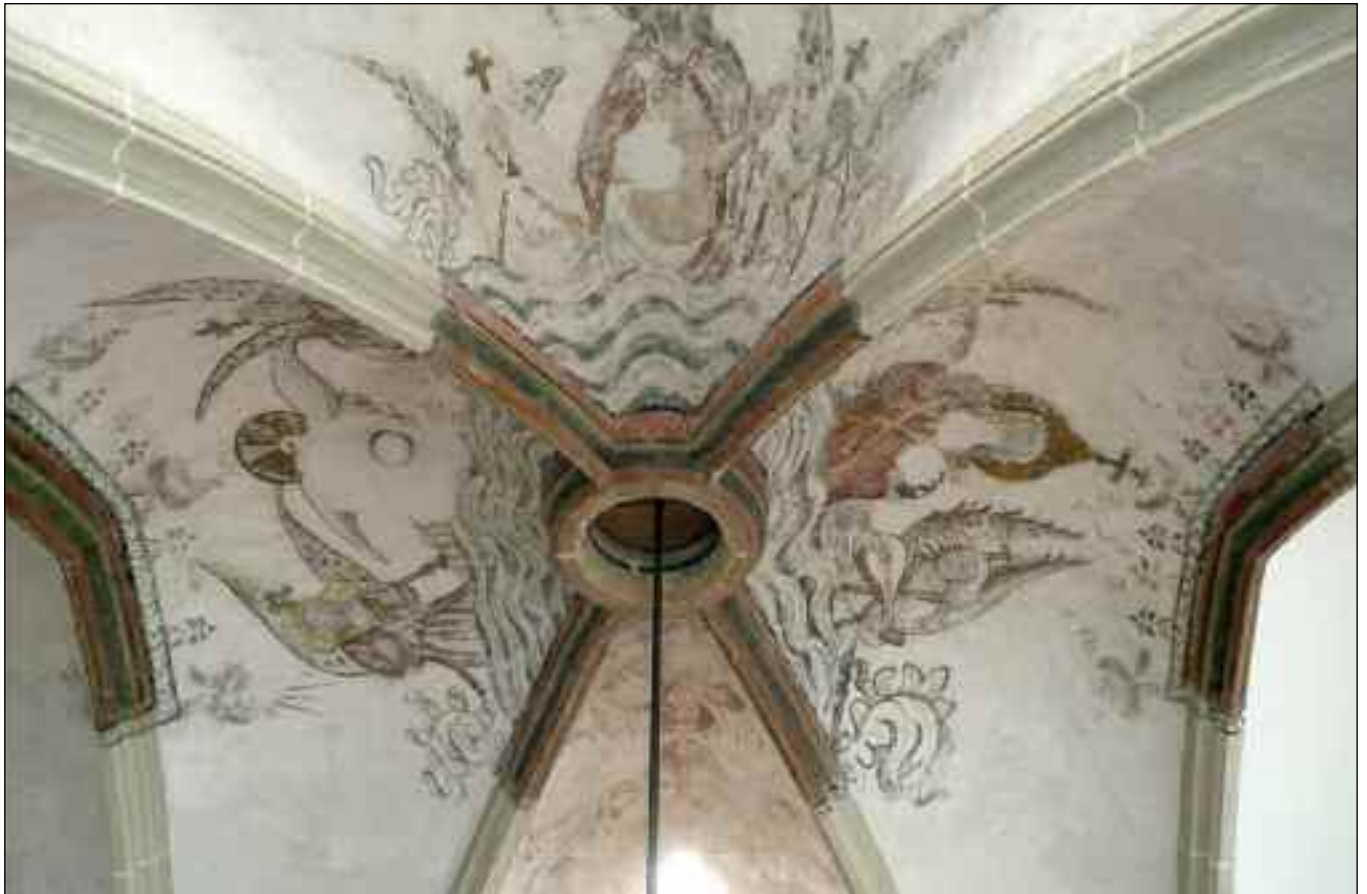
HEMELGAT

In het middenschip van de kerk bevindt zich op het gewelf een 15de-eeuwse schildering van de Hemelse Drie-eenheid: God de Vader, de Zoon en de Heilige Geest. Op het vierde ge-

welfvlak is Maria met het kindje Jezus afgebeeld. De figuren worden geflankeerd door engelen. In dit gewelf bevindt zich een hemelgat. Dat is een hijsgat waardoor oorspronkelijk met Hemelvaart een Christusbeeld om-

hoog werd getakeld, als belangrijk deel van de Middeleeuwse liturgie. Er is besloten om bij de restauratie de kleine hiaten in de voorstelling niet te completeren, omdat de schildering nog geheel authentiek en goed 'leesbaar' is.

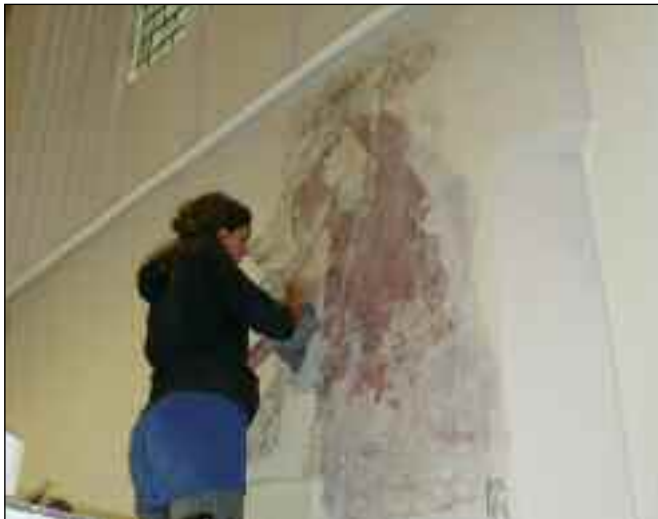
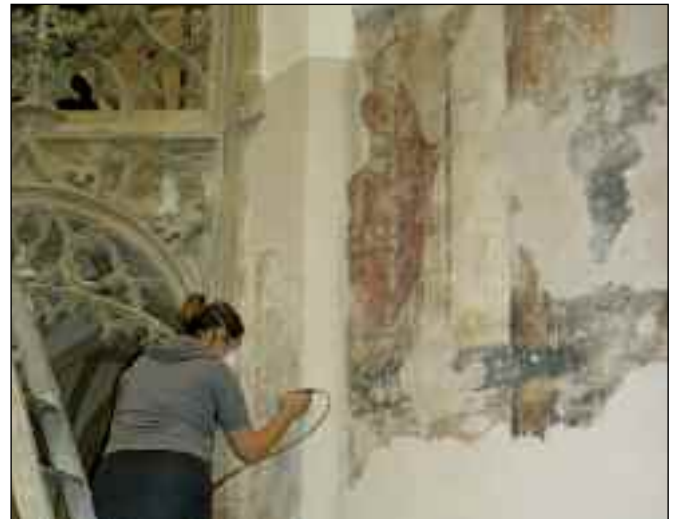
SINT JORIS EN ERASMUS

Bij de vorige restauratie van de kerk werden diverse (fragmenten van) muurschilderingen herontdekt onder de latere witsellagen. De restanten waren over het algemeen te fragmentarisch om de samenhang of het 'programma' van de decoratie vast te stellen. De afzonderlijke schilderingen zijn echter wel beschreven.

Op de wanden van de kerk zijn twee heiligencycli afgebeeld: van Sint Joris en de heilige Erasmus. De 14de-eeuwse Sint-Joris-schildering, die zich tegenwoordig achter de kapbanken bevindt, was in de loop der jaren ernstig beschadigd geraakt. Oorzaak hiervan was ondermeer een uitblaasrooster van de verwarming, dat zich direct onder de schildering bevond.

Tijdens de restauratie is de schildering geres- taureerd en zijn de loszittende onderdelen opnieuw gefixeerd aan de ondergrond. Daarnaast is de verwarmingsinstallatie en daarmee de belangrijkste oorzaak aangepakt. Op deze foto's zijn de restauratoren bezig met het herstel van de 15de-eeuwse bisschops- schildering in de koorsluiting van de zuid- beuk.

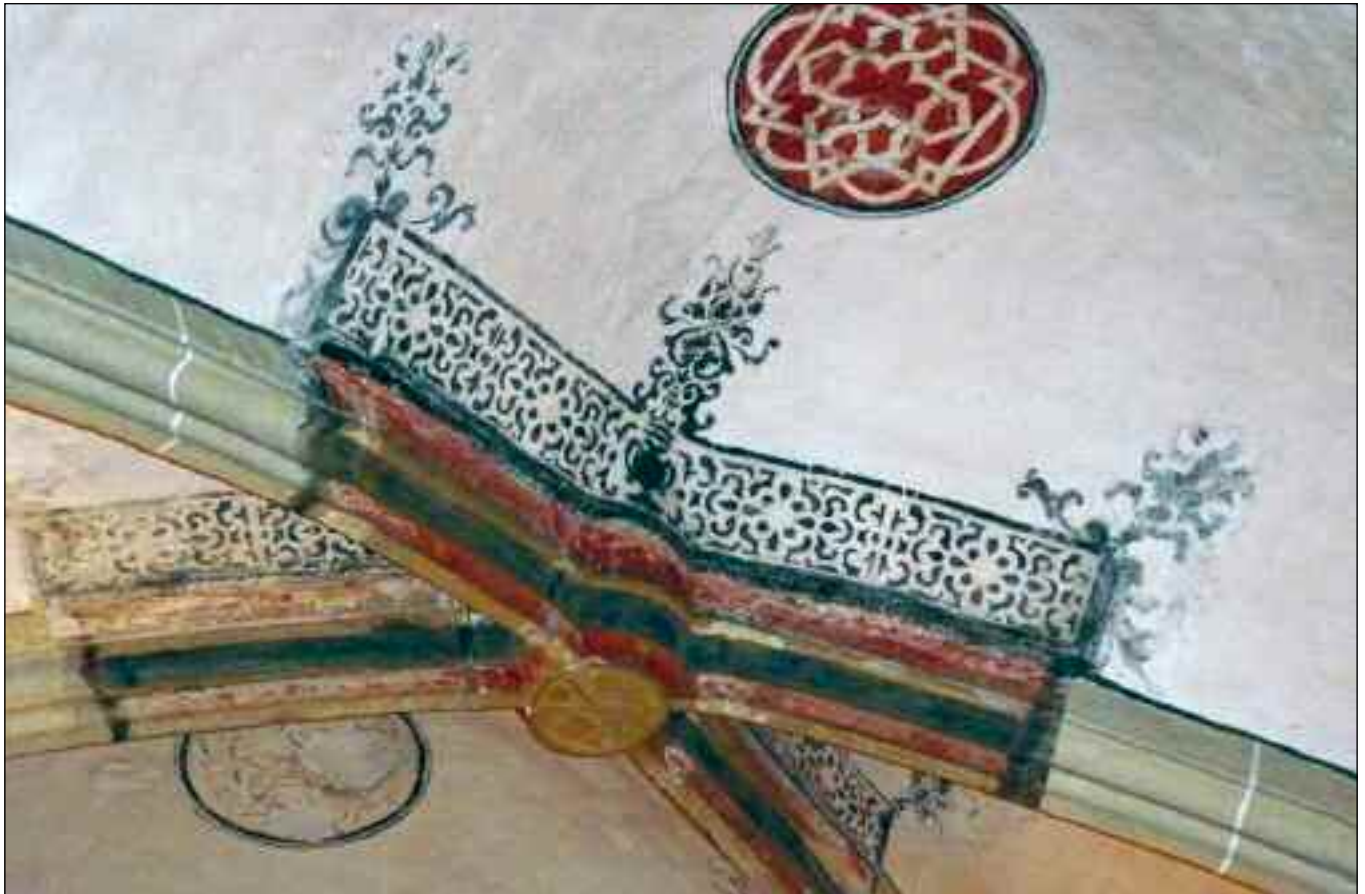
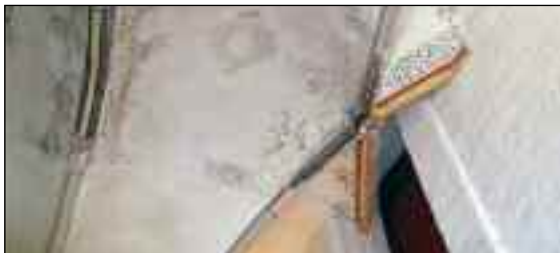
SJABLOONBESCHILDERINGEN

Naast figuratieve schilderijen was het middeleeuwse kerkgebouw verrijkt met decoratieve schilderijen die de architectuur benadrukten. Kenmerkend zijn de 'manchetten' rond de gewelfribben en de grafische banden en motieven daaromheen. Bepaalde onderdelen zijn met behulp van sjablonen gemaakt. Tijdens de restauratie van 1962-1969 werden veel van deze (gewelf)schilderingen herontdekt, gedocumenteerd, gerestaureerd en deels gereconstrueerd. Een deel van de decoraties (met name in de zuidbeuk) bevindt zich wellicht nog steeds onder de witsellagen.

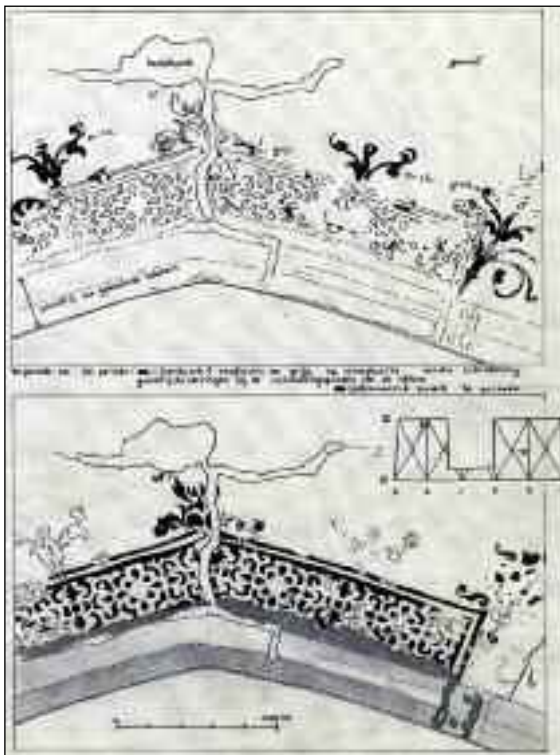
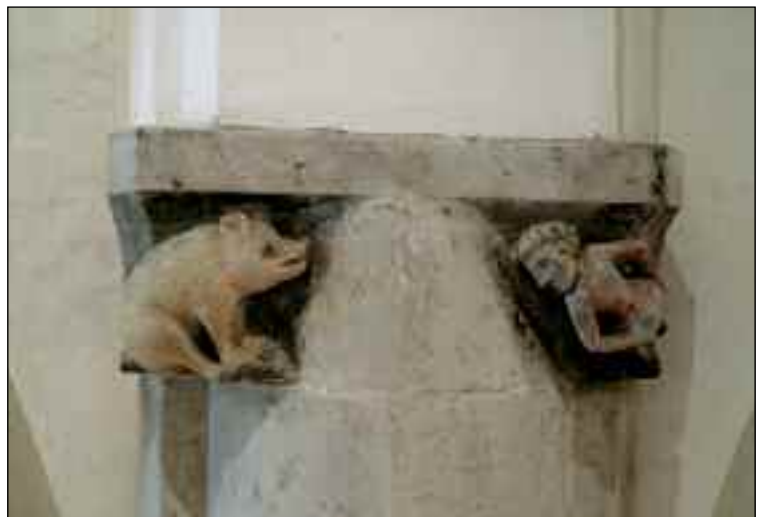
KAPITELEN

Op de kapitelen van het transept zijn karakteristieke mens- en dierfiguren aangebracht. Het blote mannetje dat demonstratief zijn achterste toont stelt een buitenstaander voor, net als de beesten die de andere kapitelen bevolken. Hij is het tegendeel van de brave bezoeker van de Sint-Joriskerk.
