Blootstelling aan chroom-6 bij het re-integratieproject tROM (2004-2010)

Drs. Nettie van der Meer (PP) | Ing. Vanessa Zaat (NKAL)
Dr. Ir. Remko Houba (NKAL) | Prof. Dr. Ir. Hans Kromhout (UU)

Eindrapport d.d. 17 december 2018

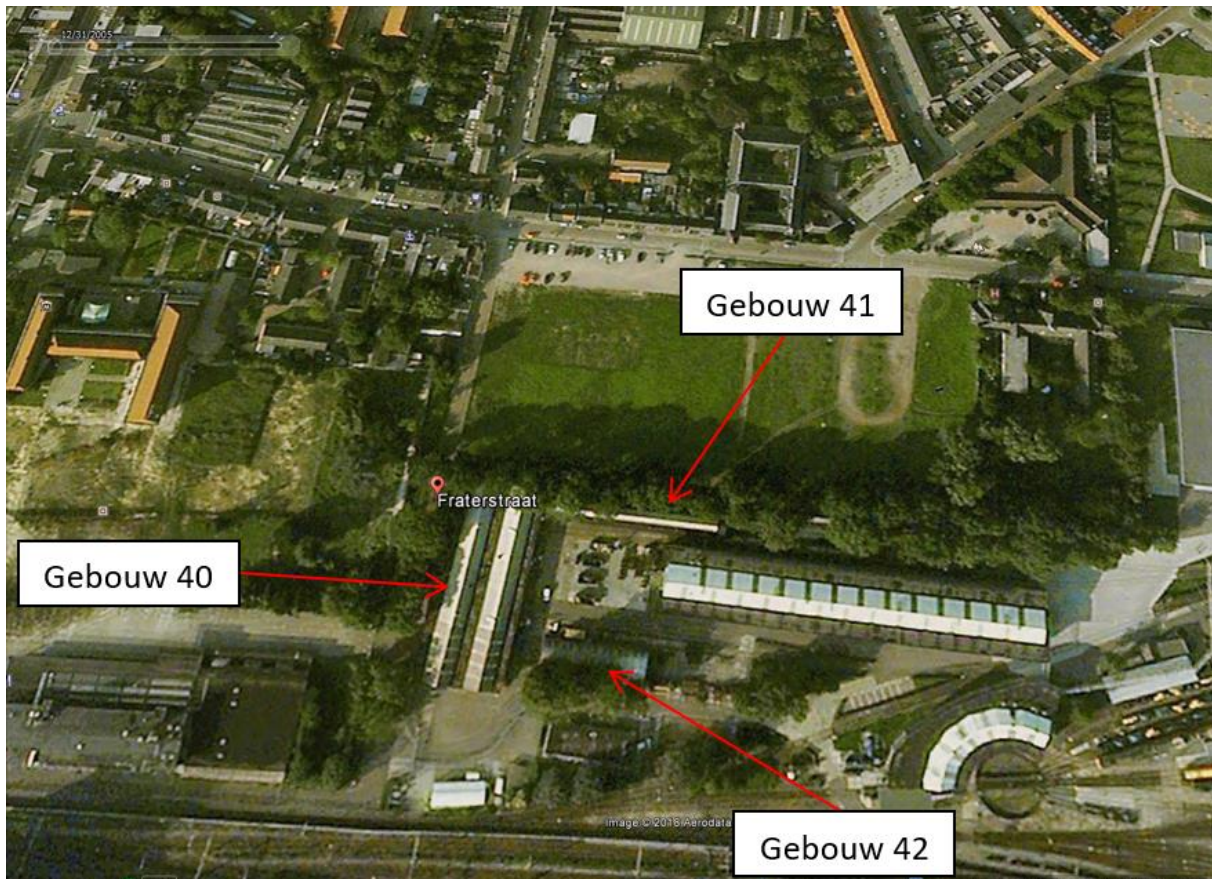
Figuur 3. Luchtfoto van het NedTrain terrein met situering van de tROM-locatie

Figuur 3 is een luchtfoto met de twee gebouwen zichtbaar en gemarkeerd. Bij de start van het tROM-project werden delen van deze twee gebouwen door NedTrain ter beschikking gesteld aan de Gemeente Tilburg. Gebouw 40 was bereikbaar via een tweetal sporen (Lansink, 2012). Spoor 25 gaf toegang tot de asbestloods. Spoor 27 gaf toegang tot de werkplaats van tROM en zal in het verdere document de treinloods worden genoemd. tROM heeft de gebouwen op dit terrein gebruikt tot aan de verhuizing naar de Jules de Beerstraat in het voorjaar van 2012. Gebouw 42 was geen onderdeel van de tROM-locatie, maar is door enkele deelnemers als locatie genoemd waar werkzaamheden moesten worden verricht.

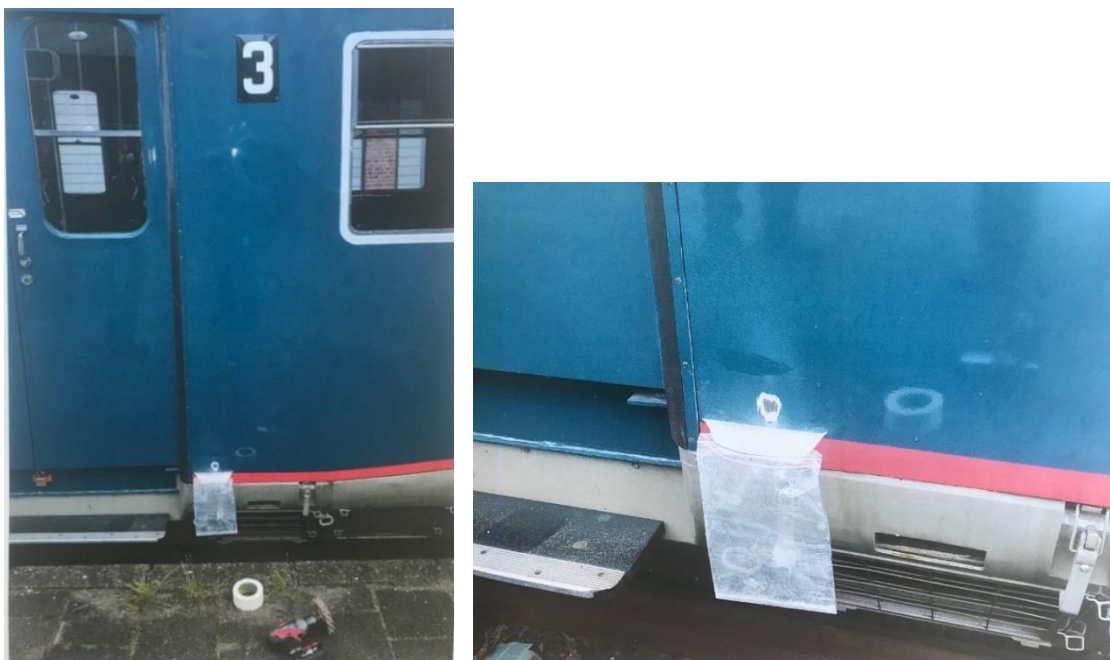
Figuur 7. Foto's van de monsternamen aan de treinen in 2016

spectrofotometrisch geanalyseerd op de aanwezigheid van chroom-6. Uit de analyses blijkt dat chroom-6 aanwezig was op de meeste treinen (ref G191 t/m G197, G202), waarvan de details besproken worden in paragraaf 3.4.2. Van drie treinen die bij tROM zijn geconserveerd kon geen monster meer worden genomen, omdat ze al waren gesloopt of in het buitenland waren. Het betrof de Sik 274, NS 692 en Mat'64 T520. Voor deze treinen zijn vergelijkbare treinstellen met andere serienummers bemonsterd.

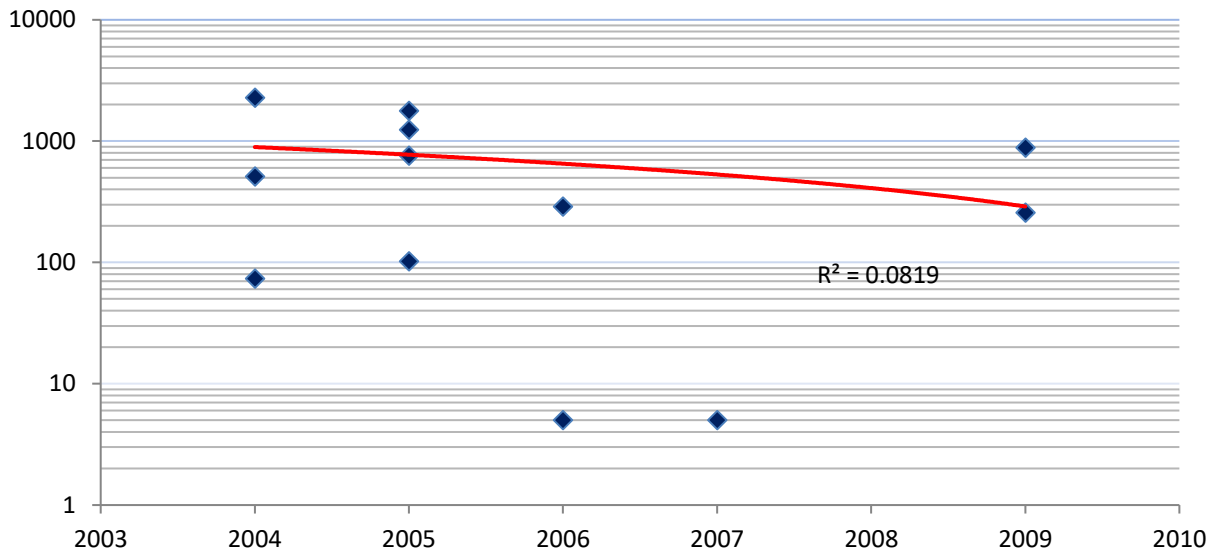
Figuur 9. Gehalten chroom-6 (mg/kg) in slijpstof van 12 treinstellen (verzameld in 2016) gepreserveerd bij tROM naar jaar van behandeling

Wel lijkt een zwak verband aanwezig te zijn tussen de concentratie chroom-6 in het stof en het jaar dat de trein bij tROM werd behandeld (Figuur 9). Dit zou kunnen duiden op dat in latere jaren de schuurwerkzaamheden meer volledig waren, wat echter niet naar voren is gekomen in de gesprekken. Het verband is verre van overtuigend genoeg om de blootstelling aan chroom-6 in latere jaren anders (hoger) te schatten.
