De Restauratie van de Herv. Kerk te Abcoude,

door JOAN VIS.

Een grootsch en omvangrijk werk.

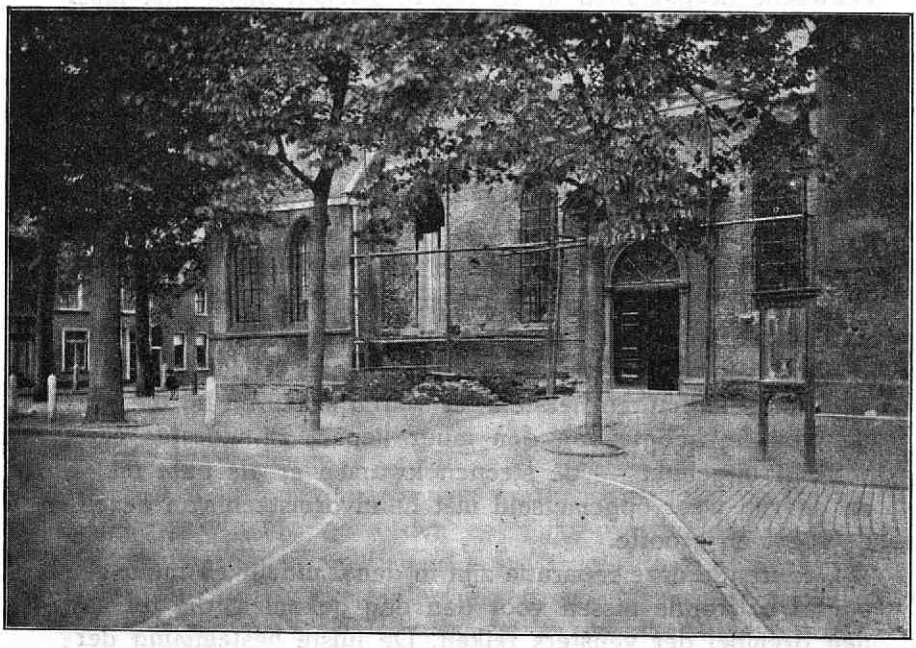
Herv. Kerk Abcoude: De zuidelijke gevel in restauratie.

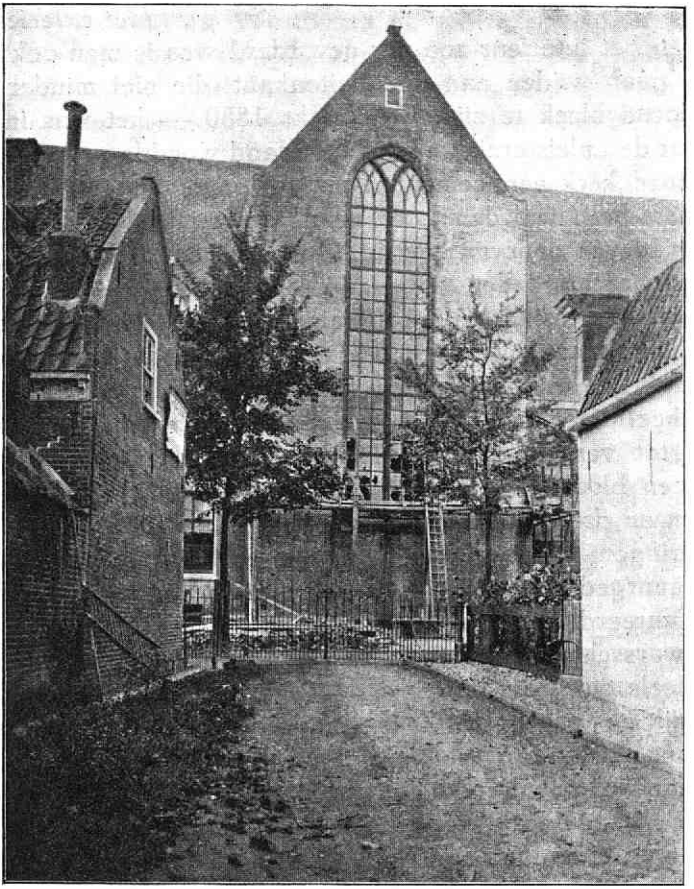
Herv. kerk Abcoude.
De Noordelijke dwarsgevel, thans geheel gerestaureerd.

Toen het interieur zoo ver gevorderd was is men ook aandacht gaan wijden aan den buitenkant, die niet minder verwaarloosd bleek te zijn. Omstreeks 1880 — het was in den tijd dat de „pleisterziekte" in Nederland woedde — heeft men ook onze kerk een cementen mantel omgehangen, alleen de bovenste helft van den toren en de gratfombe van Theod. de Leeuw bleven daarvan bevrijd. Onder dezen „dekmantel" zijn veel ongerechtigheden verborgen geweest, die nu aan het daglicht getreden zijn. Als voorbereiding voor de herstellingen in den buitenmuur moest eerst die dikke cementkorst worden afgekrabd en toen deze korst reeds op vele punten verwijderd was, heeft men, na lang aarzelen, den geheelen Zuidelijken muur tot vensterhoogte afgehakt en de zachtroodkleurigen baksteen bloot gemaakt. Nadat de noodige hersellingen aan plinten en drempels, waarin op smaakvolle wijze zandsteenen versieringen blijken verwerkt te zijn, verricht zijn, zal dit gansche muurgedeelte in den middeleeuwenschen toestand worden gerestaureerd. Aan de Noordzijde is de hooge topgevel van het dwarsschip geheel en al van zijn cementhuid ontdaan en goeddeels ook gerestaureerd. Het is als een schilderstuk zoo kleurrijk en toch harmonieus schoon als deze slanke topgevel er thans uitziet. De veelkleurige steen in zijn bonte verscheidenheid van oranjerood, vermiljoen, paars, grijs en geeloker is toch niet té bont of té brutaal, maar evenwichtig in kleurengamma en onregelmatig voegverband. De lijnen zijn forsch en kloek en toch niet te zwaar, veelvoudig en toch niet te druk, sober en toch rijk, decoratief en suggestief, met weinig middelen zeer veel bereikt. Het spreekt, het jubelt, het schalt, maar het smeekt tegelijk. Het schept een sfeer, die men elders tevergeefs zoekt. Ja, dat is het geheim van de middeleeuwsche kunstenaars! Alle latere bouwwerken moeten het tegen hun scheppingen afleggen!

Wat de buitenmuren betreft ligt het in de bedoeling geleidelijk het geheele gebouw te behandelen zooals de Noordelijke topgevel bewerkt is. De cementbedekking zal dus worden weggehakt, de steenen opnieuw geschuurd en de voegen weer opgehaald.
