Monicakerk

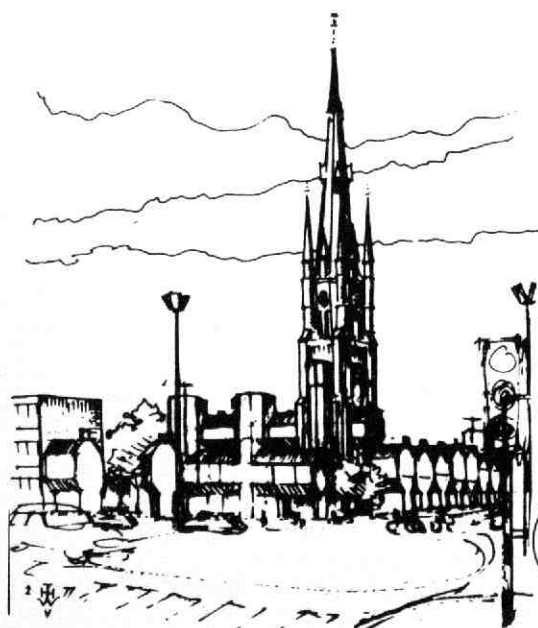
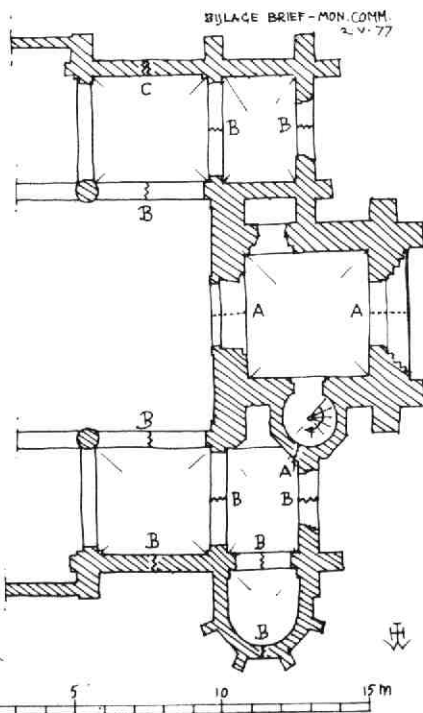
De toren van de St. Monicakerk is, indien de kerk zou worden gesloopt, als zelfstandig object te behouden. Hij steunt of leunt nergens op het kerkgebouw en staat blijkens zetting-scheuren geheel op eigen benen.

ZETTINGEN IN DE ST MONICAKERK RONDOM DE TOREN, OPGENOMEN 29 APRIL 1977 DOOR TH. HAAKMA WAGENAAR EN E. M. VAN THIENEN.
A = HAARSCHEUR B = ZETTING C = GROTE ZETTING

Voor een werkelijke restauratie, welke miljoenen zou kosten, komt hij zeker nu niet in aanmerking. Een grondige onderhoudsbeurt is daarentegen dringend nodig. De leibedekking is voor een groot deel verdwenen, een dakkapel ontbreekt, luiken in de spits zijn weg of zijn niet meer te sluiten. Het uurwerk is verwaarloosd en deels vernield.
