# De Burcht van Montfoort\*

door J.E. Diltz

Gedurende drie zomerkampen heeft de NJBG<sup>1)</sup> opgegraven in Montfoort en daarvan volgt hier een beknopt verslag. Het eindresultaat is, dat we een globale plattegrond van de voorburcht hebben kunnen tekenen. We zijn van de hoofdburcht daarentegen niet veel wijzer geworden dan dat deze tot onder de grond afgebroken is. Reden voor het onderzoek was een plan van de gemeente om het terrein van de voorburcht te beplanten. Men wil in de beplanting het verloop van de muren opnemen. De aard van het onderzoek was derhalve architectonisch-archeologisch. Dat wil zeggen: we zochten vooral naar muurwerk.

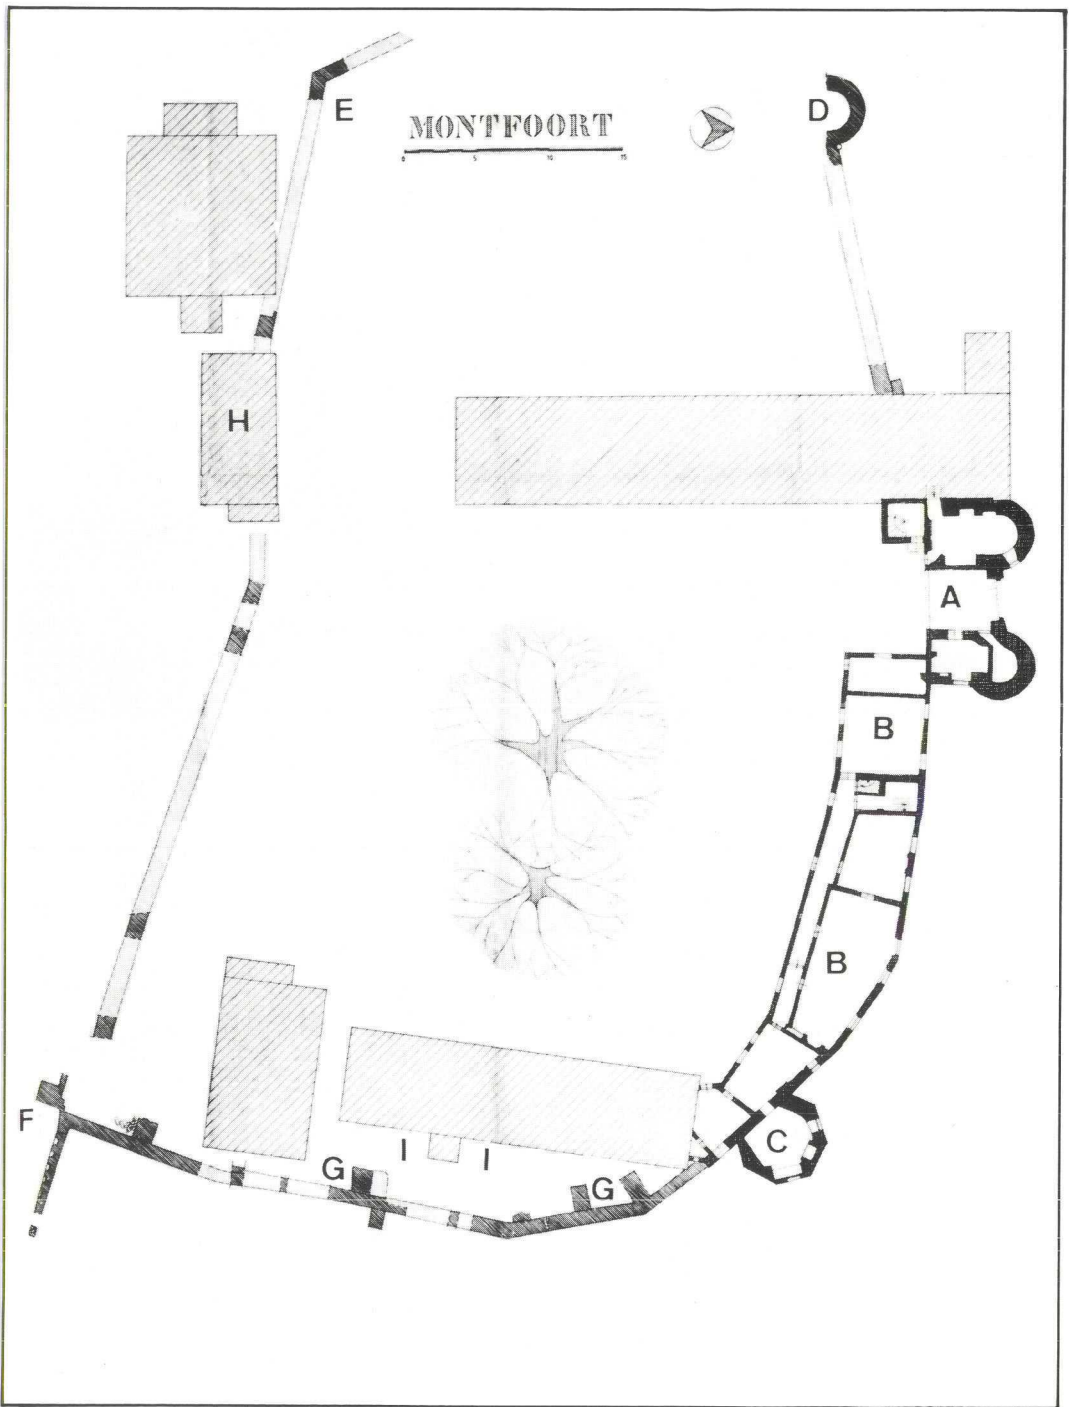
Tekening: F. Kooi  
Repro: W. Bouts.

Het poortgebouw (zie A op de tek.) dat ook uit deze baksteen is opgetrokken, is qua opzet duidelijk laat-middeleeuws.

De westmuur van de voorburcht (tussen D en E) hebben we niet kunnen onderzoeken, omdat daar nu een pre-fab-gebouw staat dat ook voor de NJBG van nut was.

Deze poeren bleken met zand gevoegd in plaats van met specie, hetgeen er op wijst, dat we slechts die delen vonden die onder het maaiveld hebben gelegen. Inderdaad reikten zij niet hoger dan tot een meter onder het niveau van het binnenplein van de voorburcht. Overigens vonden we deze poeren alleen aan de oostzijde van de voorburcht (bij G).

Terug naar de buitenmuur van de voorburcht en wel de zuidoost-hoek (F). Hierboven werd reeds het uitgebreide onderzoek bij de zuidoost-hoek genoemd in verband met mogelijke torens.

De zuidmuur van de voorburcht hebben we ook vrij goed in beeld gekregen, maar op één plaats was deze onvindbaar. Dat was pal oostelijk van het badhuis (H). Op die plaats vonden we slechts een vloer van veldkeitjes. Volgens Prof. Renaud<sup>3</sup>) kan dit deel uitmaken van een barbakane (versterking vóór de poort).

Ons onderzoek was niet gericht op binnenbebouwing, maar het was onvermijdelijk hiervan resten tegen te komen. Even buiten de zuidwest-hoek (E) werd een curieus gotenstelsel gevonden van laat-middeleeuwse baksteen. Pas verder onderzoek kan over de aard en functie ervan uitsluitsel geven. Aan de oostzijde vonden we diverse poeren en poertjes van gebouwen (I).

De buitenmuur van de voorburcht heeft een geknikt verloop dat bereikt wordt door het omknikken van rechte stukken muurwerk. De dikte van deze muur bedraagt over het algemeen ongeveer 1.10 m. Zowel aan de oost- als westzijde bevinden zich aan de buitenkant steunberen. Aan de westzijde bleek zo'n steunbeer 1.20 m. dieper gefundeerd dan de muur zelf.

Mogelijk is dit de verbinding met de stad zoals die op de platte grond van Blaeu te vinden is. Behalve de hoofdboort (A) staan daarop nog twee verbindingen met de stad namelijk de zuidoost-hoek (F) en de zuidwest-hoek (E).

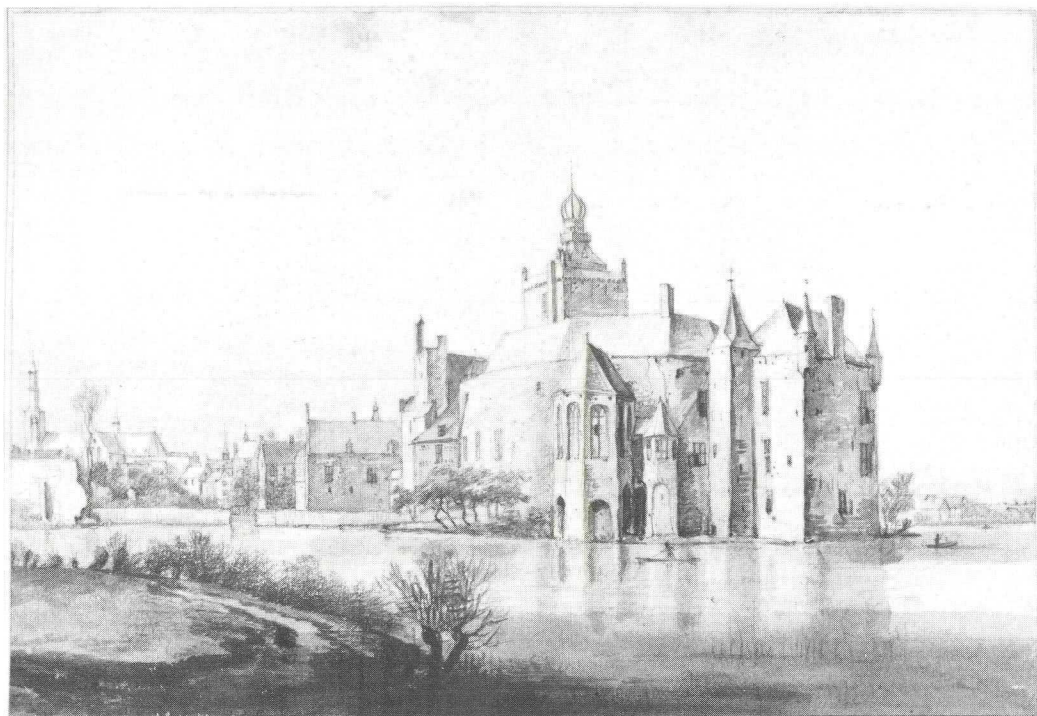
*Het kasteel te Montfoort, 1647. Tekening: R. Roghman.  
Coll.: Teylers Stichting - Haarlem. Cat.nr. Oxx 44. Foto: Teylers Stichting - Haarlem.*

De plattegrond van de voorburcht is inderdaad heel typisch voor de twaalfde eeuw. Vaak had dan namelijk de voorburcht de vorm van een nier of boon die niet alleen naast maar ook nog enigszins om de hoofdburcht gevleid lag<sup>2)</sup>. De bijbehorende hoofdburcht was dan altijd rond en de zeventiende eeuwse tekeningen van Roeland Roghman lijken dit te bevestigen.

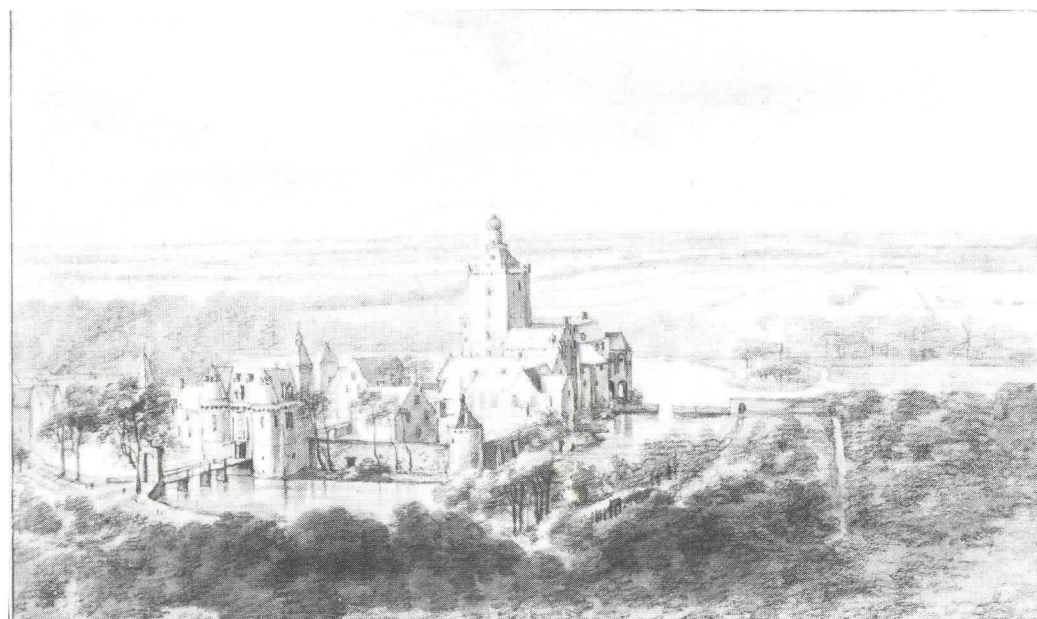
*Het kasteel te Montfoort, 1647. Tekening: R. Roghman.  
Coll.: British Museum - Londen. Department Prints and Drawings - inv. nr. H23.  
Foto: Photographic Service British Museum - Londen.*

Wat betreft de compositie van de voorburcht hebben we ook duidelijke aanwijzingen aan één van de al eerder genoemde tekeningen van Roeland Roghman. Deze heeft het kasteel namelijk getekend zoals men het vanaf de kerktoren ziet. In vele opzichten is deze tekening heel juist gebleken. De poort is dezelfde als nu en ook de witte vleugel oostelijk daarvan met het veelhoekige torentje zijn volledig herkenbaar (B en C). Ook de ronde toren die we op de noordwest-hoek opgroeven (D), vinden we op de tekening van Roghman. Maar Roghman tekent ook allerlei gebouwen die we niet kunnen thuisbrengen. Zo tekent hij bij de zuidwest-hoek (E) van de voorburcht enige gebouwen in oost-west richting waarvan we toch niets hebben teruggevonden. Dit is verbazingwekkend gezien de bouwmassa op de tekening. De zuidoost-hoek (F) stelt ons voor soortgelijke raadsels. Op de tekening van Roghman zijn twee torens te zien bij de zuidoost-hoek. Zeker één ervan zou tot de voorburcht kunnen behoren, maar uitgebreid graafwerk ter plaatse bevestigde het bestaan van deze torens niet.

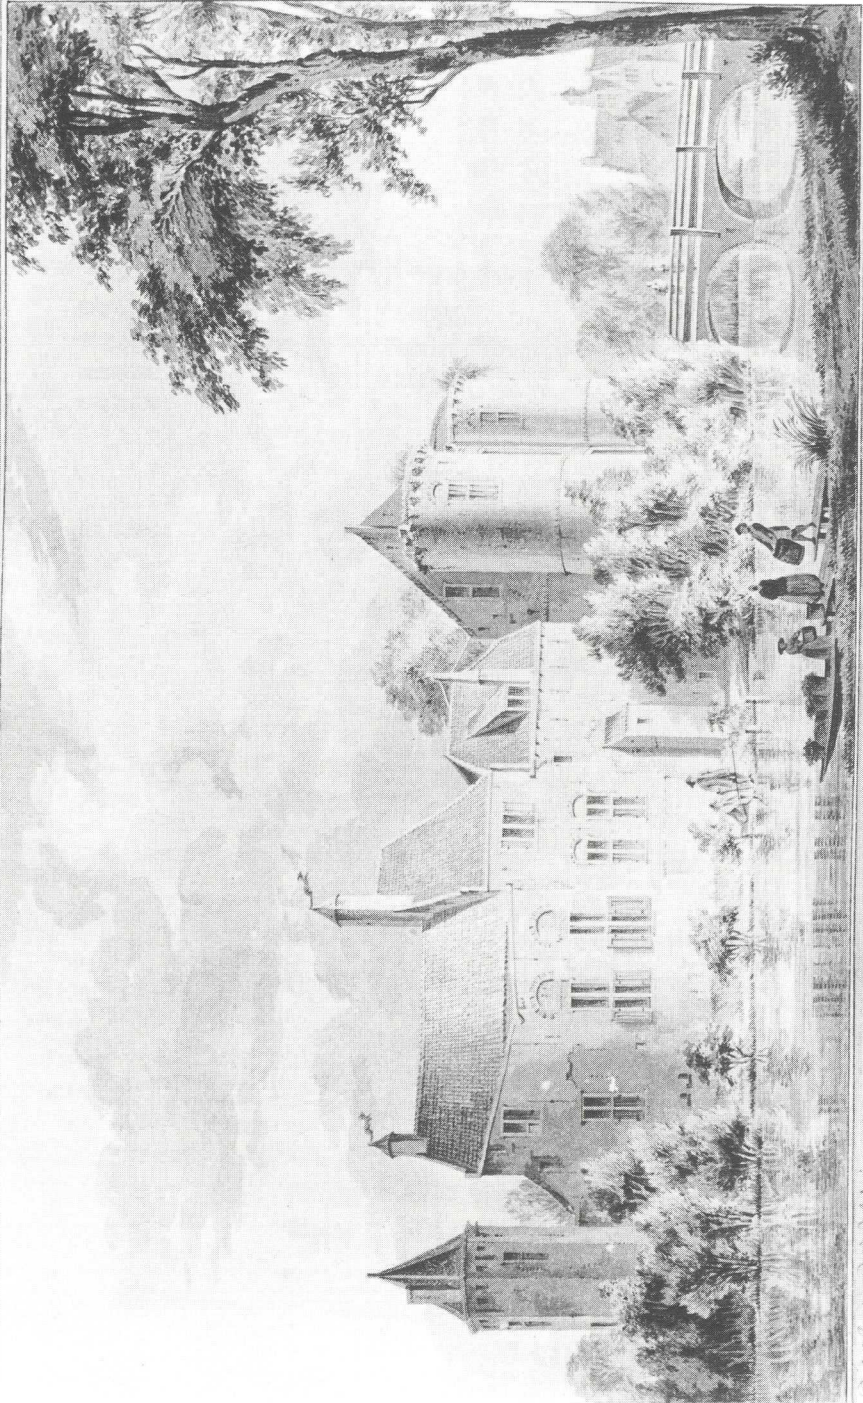
Kasteel te Montfoort.

Het kasteel te Montfoort, tekening O.-Ind. inkt 21,1 x 33,1 cm. door Paul van Liender, 1755 - ad.viv.del. 1751.  
Coll.: Hare Koninklijke Hoogheid Prinses Juliana.  
P/S - A/J T 758.  
Foto: Koninklijk Huisarchief - s-Gravenhage.

Er zijn ook tekeningen, bijvoorbeeld die van Paul van Liender, waarop de verschillende delen nog „apart” stonden en geen gladgestreken geheel vormden.
