RESTAURATIES EN VONDSTEN IN UTRECHT

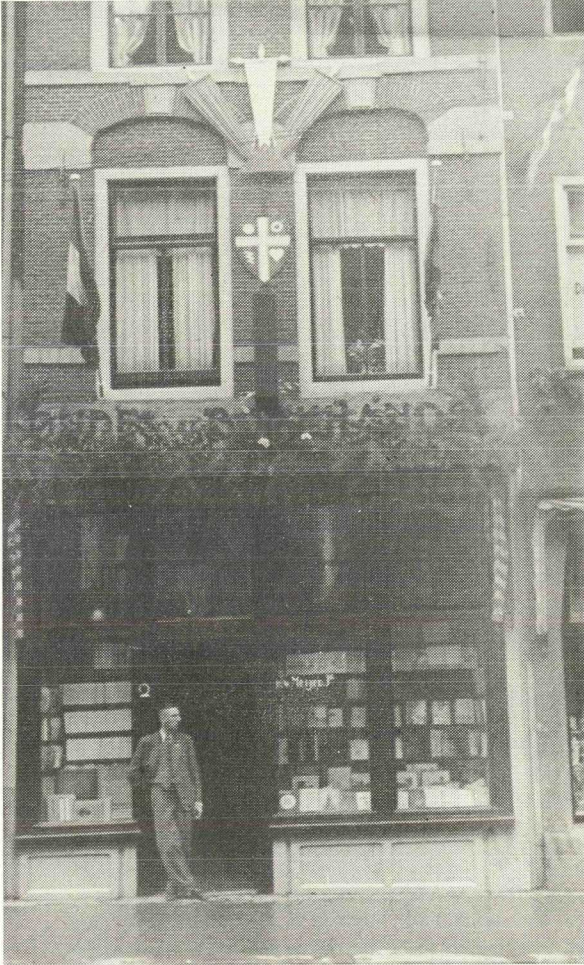
Korte Jansstraat 2 in oude gedaante.

Korte Jansstraat 2. De vanwege de eigenaar uitgevoerde restauratie van het winkelpand (zie mndbl. Oud-Utrecht 1960, blz. 54) is voltooid, behoudens afschilderen.

We plaatsen hierbij afbeeldingen van de gevel in de vroegere en in de tegenwoordige toestand.

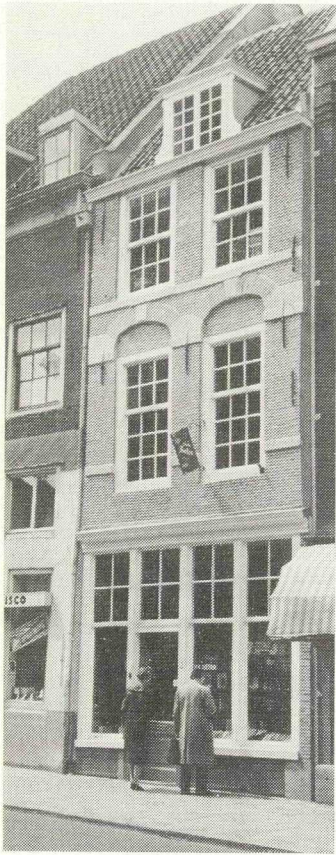
*Korte Jansstraat 2
na restauratie gevel.*
