De kerk van Overlangbroek

Claire Boels*

Halverwege het jaar 2001 werd de restauratie van de Nederlands Hervormde Kerk van Overlangbroek voltooid. Bij de aanvang van de restauratie gaf de architect Ch. van der Weiden, in overleg met de Rijksdienst van de Monumentenzorg, opdracht aan Vlaardingebroek en Wevers (architecten en bouwhistorici) voor een bouwhistorisch onderzoek van de als rijksmonument geregistreerde kerk¹. Bij dit type onderzoek wordt een gebouw op bouwsporen en markante onderdelen van het interieur en exterieur onderzocht. Het doel van dit onderzoek was het ontrafelen van de verschillende bouwfasen.

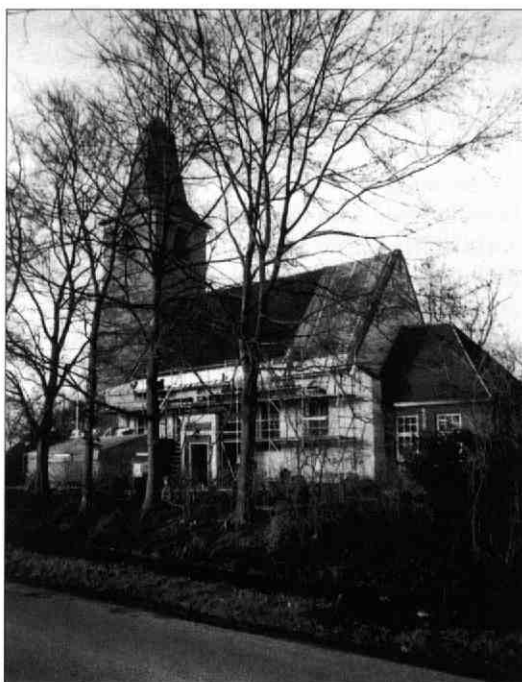
1 De kerk van Overlangbroek tijdens de restauratie 2000-2001, vanuit het zuiden gezien (Vlaardingebroek en Wevers, 2001)

De Hervormde Kerk van Overlangbroek is gesitueerd op een omgracht terrein aan de lommerrijke Langbroekerdijk (zie afb. 1). Op dit terrein zijn verder een pastorie en een kerkhof gelegen. Rechts naast de kerk bevindt zich de middeleeuwse ridderhofstad Huis Zuilenburg. De kerk bestaat uit een éénbeukig schip met een toren aan de westzijde en een consistoriekamer aan de oostzijde. Het schip is bereikbaar via het torenportaal en via een aangebouwd portaal aan de zuidzijde. Aan de noordzijde bevindt zich een portaal ten behoeve van de consistoriekamer.

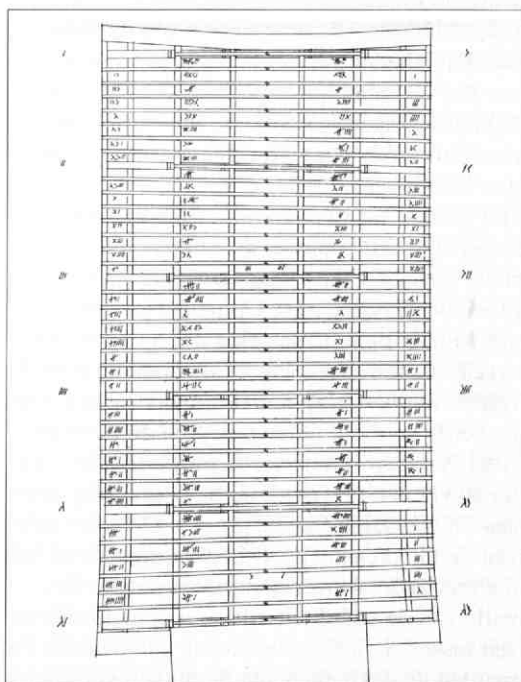
2 Plattegrond van de kapconstructie met opname van alle aangetroffen telmerken (Tekening L.B. Wevers naar een opmeting van Ch. van der Weiden)

Wat het schip van de kerk betreft, is met name de eikenhouten kapconstructie erg bijzonder. De constructie bestaat uit zes spanten die veer-

tig sporenparen ondersteunen. De spanten zijn van oost naar west gemerkt met gehakte telmerken op de stijlen en korbelen. Aan de rechter (zuid)zijde van de spanten zijn gebroken merken aangebracht om een onderscheid tussen links en rechts te maken. Ook de sporenparen zijn van telmerken voorzien, waarbij ditmaal de gebroken merken aan de linker (noord)zijde zijn aangebracht. In de telling van de sporen is overigens geen systematiek te herkennen (zie afb. 2).

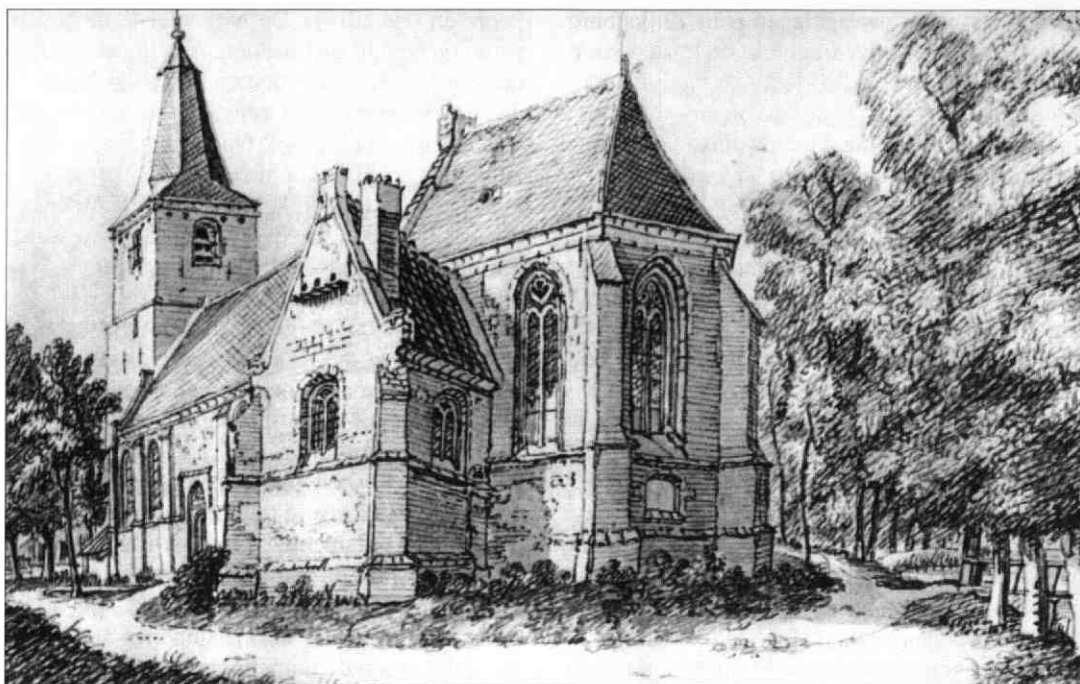
3 Tekening in oost-indische inkt met de kerk van Overlangbroek, gezien vanuit het zuiden (Gemaakt door Jan de Beijer, 1744; uit: H. Romers, *J. de Beijer, Achttiende-eeuwse gezichten van steden, dorpen en huizen*, deel II, Utrecht 1994, nr. 522)

In ieder geval kwam de huidige kerk grotendeels in het laatste kwart van de vijftiende eeuw tot stand. Dit is gebleken uit het in opdracht van de Rijksdienst voor de Monumentenzorg uitgevoerde dendrochronologisch onderzoek. Het eikenhout van de kapconstructie van het schip en van de toren dateren respectievelijk uit 1477 en 1504. Een tekening van Jan de Beijer uit 1744 geeft de in 1504 ontstane situatie weer (zie afb. 3). Naast de nog bestaande toren en het schip staat een laatgotisch koor afgebeeld. Dit kende een 3/8-sluiting; daarop wijst althans de plattegrond van de driezijdig afgesloten crypte. Het koor bezat spitsboogvormige vensters met driepasmotieven en gebrandschilderde ramen, waartussen getrapte steunberen waren geplaatst. In de oostgevel bevond zich een toegang tot de crypte.

Op de tekening van Jan de Beijer zijn een drietal duivengaten in de geveltop waarneembaar. Dit is een vrij opmerkelijk detail aangezien het houden van duiven een zogenaamd 'heerlijk recht' was. Het is niet uitgesloten dat één van

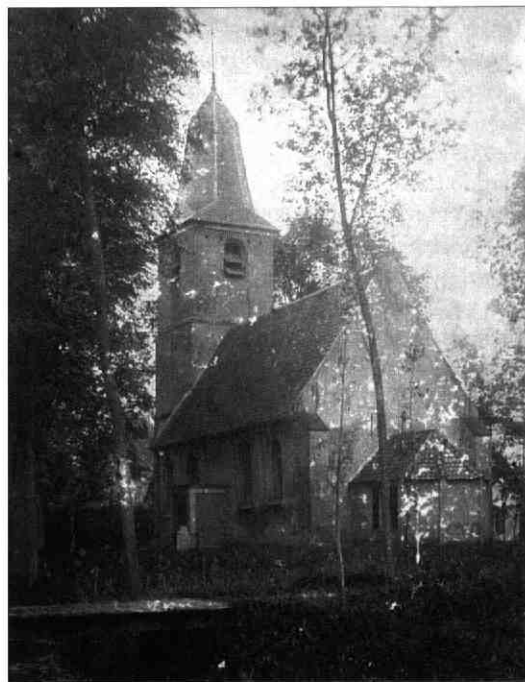
4 De kerk te Overlangbroek omstreeks 1900. Rechts op de foto is de voormalige consistoriekamer uit 1857 zichtbaar (Collectie Kerkvoogdij der N.H. te Overlangbroek)

In 1857 werd besloten een nieuwe consistoriekamer aan de oostzijde van de kerk te bouwen. Een oude foto van omstreeks 1900 toont de nieuwe aanbouw en geeft weer dat deze veel kleiner van formaat was dan het oorspronkelijke koor, maar wel van een 3/8 afsluiting was

voorzien (zie afb. 4). De witgepleisterde gevels waren verfraaid met lisenen. Aan de noordzijde was een deur opgenomen terwijl zich aan de zuidzijde een schuifvenster bevond. Het dak was belegd met blauwe, Oudhollandse pannen. Bijna dertig jaar na de nieuwe consistoriekamer kwam aan de zuidzijde van de kerk een nieuw portaal tot stand. Blijkens de kadastrale minuut (1832) heeft het nieuwe portaal een voorganger gehad die tussen 1744 en 1832 moet zijn gebouwd (zie afb.5). Het portaal is namelijk niet op de tekening van Jan de Beijer weergegeven maar stond er wél al toen de kadastrale minuut werd opgesteld. Het staat vast dat het oude portaal in 1857 tot 25 cm beneden het grondpeil werd afgebroken om vervolgens opnieuw opgemetseld te worden op de reeds bestaande fundamenteën. Op aanwijzing van de aannemer werd de aanbouw van 'pilasters en afsprongen' voorzien.

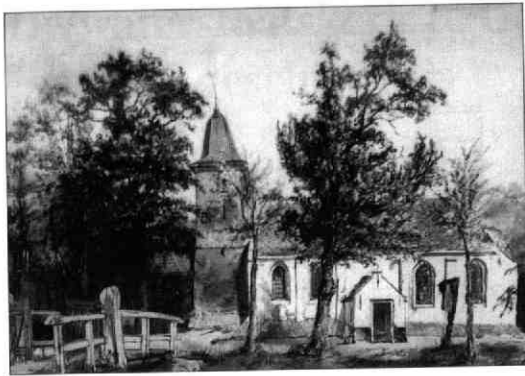
5 Deze tekening toont ondermeer het oude portaal en een houten brug waarop draaihekken zijn geplaatst. Er bevindt zich nog geen consistoriekamer aan de oostzijde (Vermoedelijk gemaakt door de heer V. Kenniphous ca 1855, 21 x 30 cm; Collectie Kerkvoogdij der N.H. te Overlangbroek)

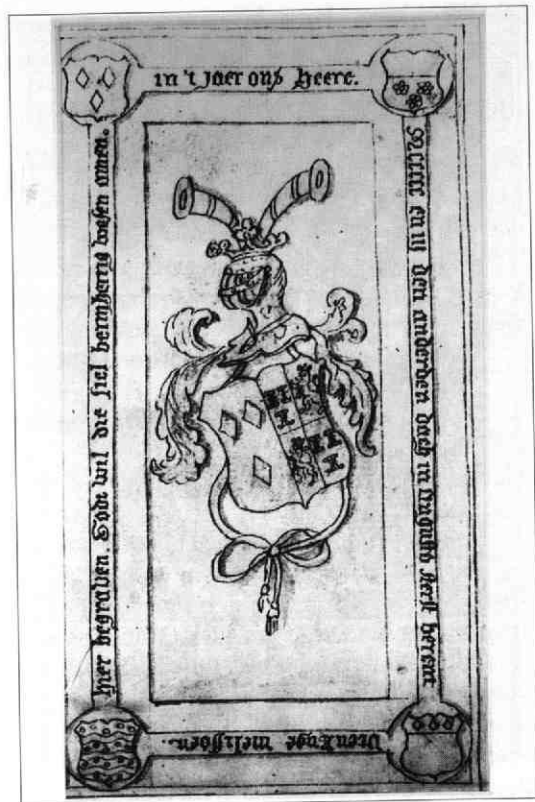
6 Tekening van de grafsteen van Berent Utenengh, heer van de naastgelegen ridderhofstad Zuilenburg. De grafsteen uit 1503 is in het zuidportaal ingemetseld (Foto Topografische Atlas Langbroek, SAKRUH)

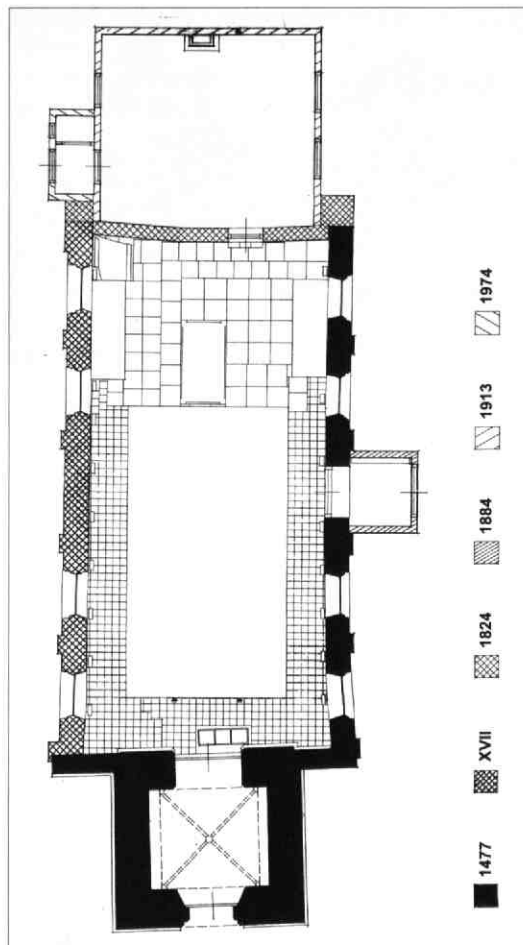
8 Plattegrond met de bouwfasen (Naar een tekening van Ch. van der Weiden, Leersum 1999)

2000 naar de plannen van architect Ch. van der Weiden uit Leersum (zie afb. 8). Deze restauratie had een zeer conserverend karakter en richtte zich met name op het herstel van de kerktoeren. Niettemin werden ook werkzaamheden ten behoeve van het schip, de consistoriekamer en het zuidelijke ingangsportaal uitgevoerd. De noodzakelijke vernieuwingen van historisch materiaal werden tijdens het bouwhistorisch onderzoek gedocumenteerd, zodat de gegevens daarvan niet verloren gaan en later nog gebruikt kunnen worden bij het behoud van dit bijzondere gebouw.
