# Oude kassen weer als nieuw

Sinds november 2004 is de restauratie van het bijna 100 jaar oude, historische kassencomplex in de Oude Hortus in volle gang.

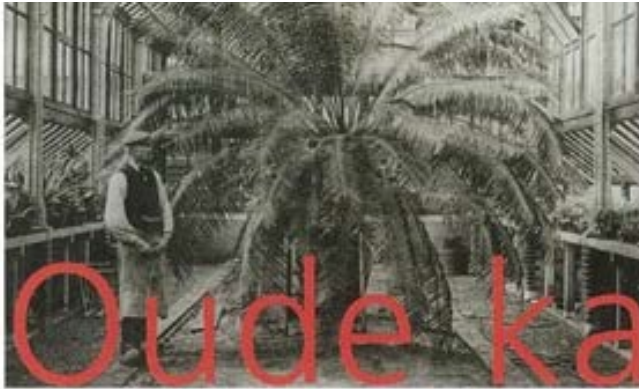
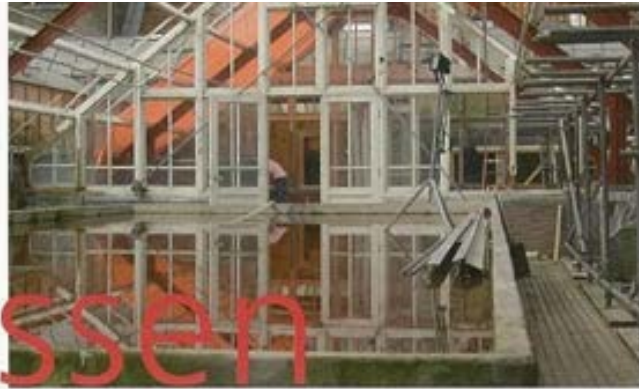
De kassen zijn in 1907 gebouwd ter vervanging van de 19e-eeuwse plantenkassen. De oudere kassen hadden een geheel ander ontwerp en vielen vooral op door het licht gebogen, spits toelopende dak. In bouwstijl en gebruik van materiaal is het huidige kassencomplex een mooi voorbeeld van vroeg 20e-eeuws bouwen. Het complex bestaat uit vijf langgerekte ruimtes: twee grote centrale kasruimtes met aan de westzijde één kleinere en aan de oostzijde twee kleinere kassen. Aan de noordzijde zijn de kassen door een dwarse corridor met elkaar verbonden. Het valt op dat in vooraanzicht, vanuit de Oude Hortus gezien, de gevel van het complex asymmetrisch is. Dit gevelontwerp past in de rationele bouwstijl die in het begin van de 20e eeuw veel werd toegepast in de architectuur van huizen en gebouwen die de status van de eigenaar moesten uitdrukken. Oorspronkelijk was de top van de gevel afgewerkt met een houten palmset, maar die is in de loop der jaren helaas verloren gegaan. Op een gemetselde onderbouw, waarin geëmailleerde stenen zijn verwerkt en waarin de voegen met een strakke kapvoeg zijn afgewerkt, staat een uit teakhout en ijzer bestaande opbouw. Het teakhouten buitenwerk van de twee centrale kassen wordt gedragen door een robuuste constructie van met klinknagels aan elkaar bevestigde ijzeren spanten. Een dergelijke constructie werd in die tijd vaker toegepast in functionele, industriële gebouwen. In de jaren 30 werden de kassen aangepast aan nieuwe onderzoeks- en onderwijsseisen. Zo werd er in de centrale kas een tussenpui

geplaatst. Nog weer later werden er veranderingen aangebracht in de gevelindeling. Na WOII werden het oorspronkelijk donkere teakhout en het ijzerwerk lichtgroen geschilderd. In de jaren 70 zijn de drie kleinere kassen aan weerszijden van de grote centrale kassen vervangen door een standaard type "Venlokas". De houten glasroeden van de overige daken werden vervangen door aluminium roeden. Het gehele kassencomplex werd wit geschilderd.

Bij de restauratie wordt uitgegaan van het oorspronkelijke ontwerp. Uit historisch onderzoek zijn de oorspronkelijke kleuren naar voren gekomen. Het houtwerk wordt naar aanleiding daarvan roodbruin geschilderd, het ijzeren binnenwerk wordt blauwgroen. De twee achterste (oostelijke) 'Venlokassen' worden niet als storend ervaren en blijven intact. De voorste (westelijke) kas wordt echter vervangen door een teakhouten kas naar oorspronkelijk ontwerp. De glasroeden blijven van aluminium. Al het aangetaste houtwerk wordt met origineel teakhout (van gecertificeerde plantages) aangeheeld en de door betonrot beschadigde kweekbakken worden compleet gerestaureerd en indien nodig vervangen.
